# 국 민 권 익 위 원 회

의안번호 제2026-1소위00-교00호

민원표시 경사도 불량 배수로 재시공 요구

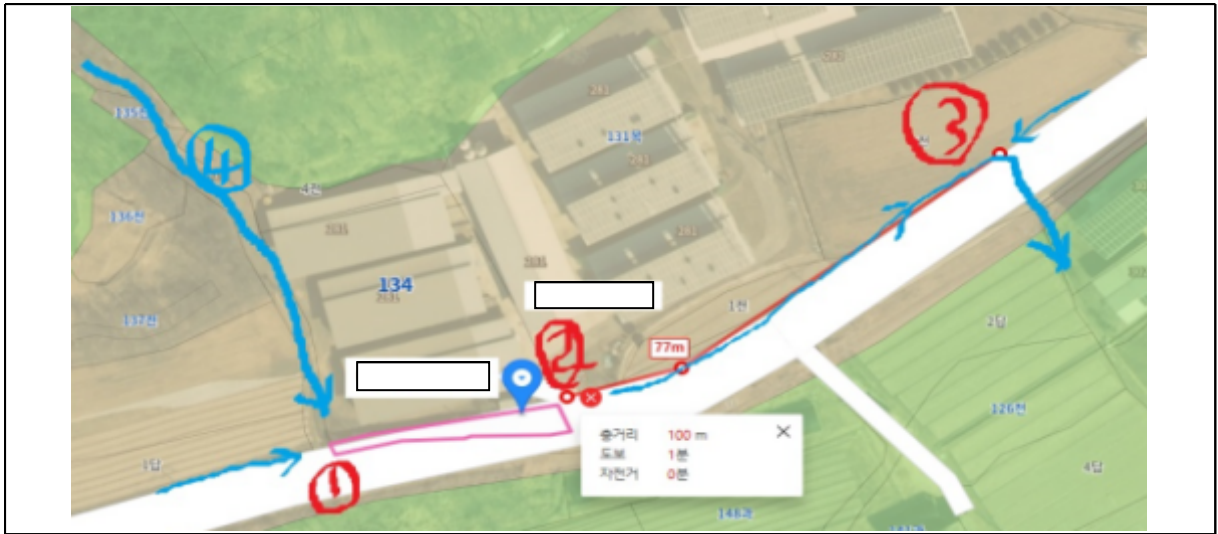
【그림 1】 배수로 위치도

- 가. 신청인이 재시공을 요구하고 있는 배수로는 피신청인 소관 군도 33호선 도로의 부속 시설로 000번지 목장용지 5,990㎡와 같은 리 000번지 목장용지 1,987㎡(이하 ‘이 민원 토지’라 한다)에 연접한 위치이고, 목장 진입로 위치로부터 하류 방향으로 약 100m 구간(이하 ‘이 민원 배수로’라 한다)에 해당한다. 아래 【그림 1】의 배수로 위치도의 ②~③ 구간이 경사도가 불량한 구간이고, ①~②구간은 산에서 흘러 내려오는 토사가 집중적으로 퇴적되는 구간에 해당한다.

나. 빗물이 흐르는 방향은 위 【그림 1】에서 ④ → ① → ② → ③ 방향이며, ④는 임야에서 빗물이 유입되는 경로이고, 신청인이 운영하는 목장의 진입로는 ②위치로 배수로를 가로지르는 복개도로가 설치되어 있다. ③위치에는 맨홀이 설치되어 있다.

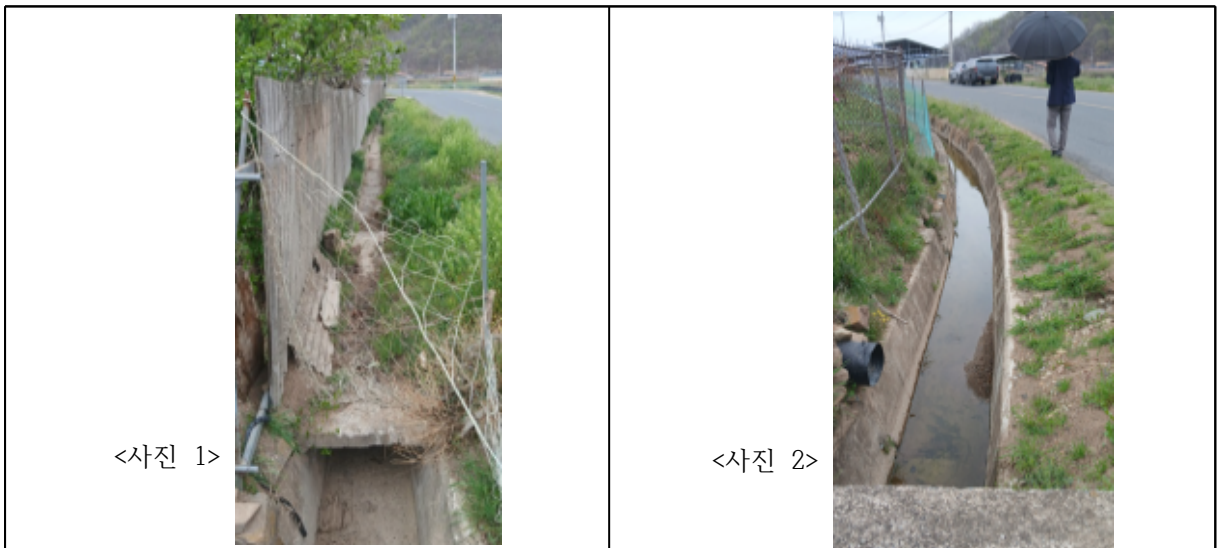
【그림 2】 현장 확인 사진

다. 현장을 확인한 결과, ①~②구간에는 물이 고여있지 않았으나 토사 퇴적 흔적이 확인되었고, ②~③구간에는 현재에도 물이 고여있는 것이 확인되고, 물 고임은 맨홀이 설치되어 있는 ③위치까지 계속되었다.(【그림 2】)

피신청인에게, 군도 33호선 중 주소 번지 일대의 경사도가 불량한 배수로를 재시공할 것을 의견표명 한다.

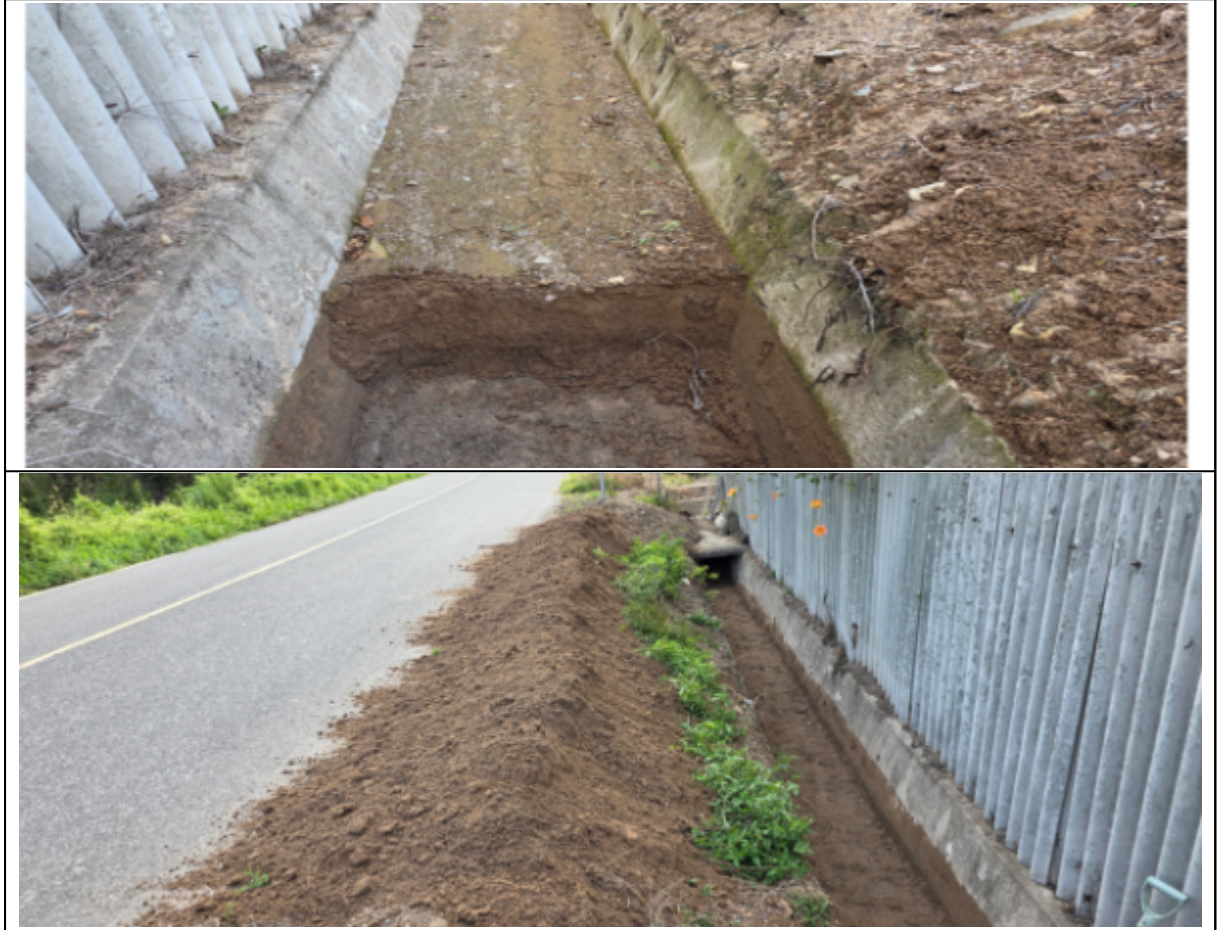
【그림 3】 2025년 배수로 토사 퇴적 및 제거 사진

라. 신청인은 이 민원 신청과 함께, 2025년 산불 이후 이 민원 배수로에 퇴적된 토사를

제거하는 작업 사진을 제출하였는바, 토사는 배수로 높이 절반 이상 쌓여있었던 것으로 보였다.(【그림 3】)
