## 시민고충처리위원회 고충민원 처리사례 [의견표명]

□ 민원 제목 : ○○동 △△아파트 공사현장 침수피해 해결요청

□ 민원 제목 : ○○동 △△아파트 인근 도로개설 관련

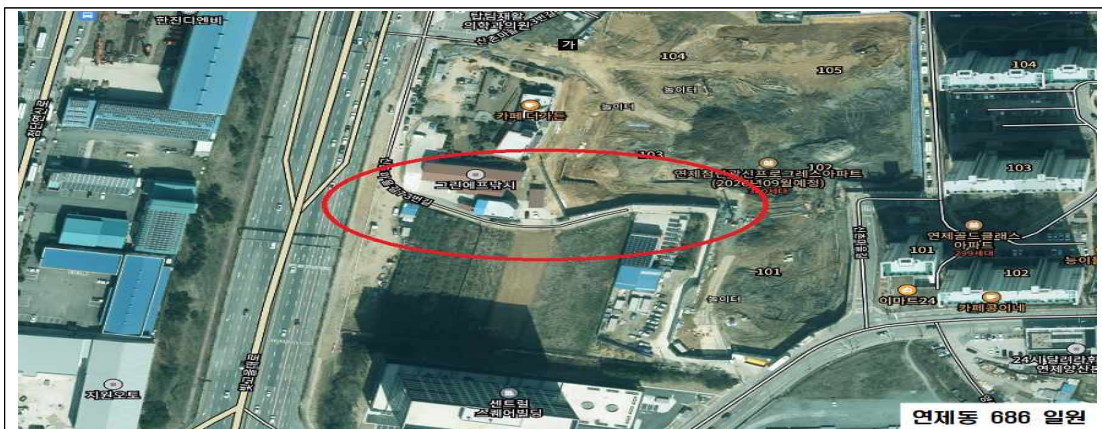
2) 위치도 및 현장사진

△△ 아파트 신축 공사가 진행되면서 기존 국가 소유의 도로가 아파트 부지로 편입되어 공사장 도로로 통행하고 있는 실정으로 7, 8월 두 차례 호우로 주변 도로와 사무실, 공장이 침수되어 피해발생, 우수 계획과 변경 요청 및 피해보상 요청

○○동 △△△-□번지 도로는 ○○종합건설에서 시행하는 아파트 주변이며 주택 및 각종 상가 등이 있는 생활도로로 다수가 이용하고 있는 공용도로인데, 아파트 건설로 이 도로가 공사장 도로로 이용되고 있음, 7, 8월의 집중호우로 인해 주변 도로와 사무실 및 공장이 침수되어 많은 피해가 발생, 해당 아파트 공사 현장 측은 천재지변에 의한 침수라고 주장함

이로 인해 공사 현장과 주변의 우수 유입이 더욱 늘어나 침수피해가 발생하였고, 또한 건축 중인 해당 아파트의 지상고가 계획보다 1M 이상 높아져 상대적으로 주변 상권들이 저지대로 변하였고 이로 인해 침수 피해가 더욱 늘어날 것으로 예상

- 사업지 내 우수처리계획은 광주 하수도정비기본계획에 따라 50년 빈도 강우를 기준으로 수립됨.
- 맨홀 MB05-MB06, MB13-MB14 방류계획으로 우수처리가 분산되어 있으며, 사업구역 내 유역(6.075ha), 외부 유역(0.711ha), 민원 발생지 인근 농지유역(1.336ha)을 포함하여 수리계산 결과 30% 이상의 여유 유량이 확보된 것으로 확인됨.
- 다만, 예기치 못한 기후 변화로 인해 기존 복개도로에서 유수가 추가 유입될 경우 별도의 조치계획이 필요하다는 점이 지적됨.
- 도로 계획고는 인접 대지 지반고, 아파트 진입로 등을 고려하여 조정 가능하며, 도시계획도로 개설 시 보행 및 차량 소통에 지장이 없도록 관련 규정에 맞춰야 함.

- 예상치 못한 폭우로 우수관이 토사 등으로 막혀 배수가 원활히 이루어지지 못한 문제가 확인됨. 원활한 배수 처리를 위해 하수관거 연결부(연결관 포함)는 각을 충분히 완화하여 설치하고, 외부 유역에서 사업 대상지로 유입되는 모든 우수량을 포함해 최종 방류 지점까지 배수 이상 여부를 검토한 뒤 추가 대책을 제시하고 별도 협의가 필요함.
- 소관부서에서는 법령에 따라 도시계획시설(도로) 실시계획 변경 인가(우수계획 변경)를 인접 도로와의 연결성, 보행 및 차량 소통, 배수 계획 등 관련 규정을 준수하여 절차대로 진행하여 민원 해결

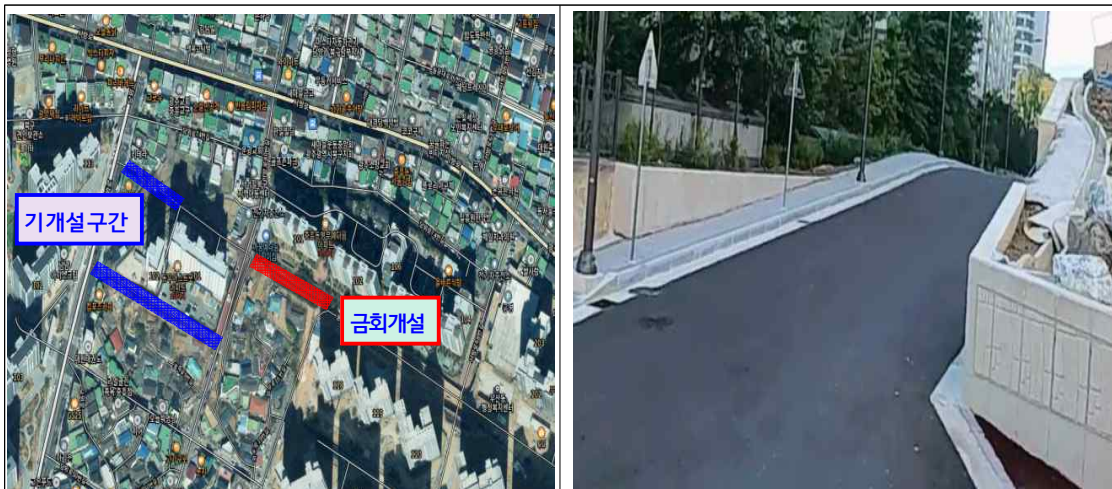
2) 위치도 및 현장사진

○○동 △△ 아파트 뒤편 도로개설로 불법 주정차가 발생해 저층 세대의 사생활 침해 우려가 있어 노면표시 및 시선유도봉 설치를 요청함. 또한 비탈면에서 흘러내린 토사로 도시미관을 해치고, 기존 옹벽의 안전성에도 문제

- 미개통된 도로의 차량의 불법 주정차로 인해 아파트 저층 세대의 사생활 침해 우려가 있어 차량 주차를 제한할 수 있도록 차선, 노면표시, 유도봉 설치가 필요할 것으로 판단됨.
- 비탈면을 천막으로 임시 방편으로 조치한 것과 관련하여 석축 구간은 마감 처리를 재시공해야 할 것으로 보이며, 비탈면을 따라 흘러내리는 토사 역시 공사 재개 시 보강을 통해 도로로 흘러내리는 토사가 없도록 조치를 해야 할 것으로 보임.
- 석축의 안전성 관련하여 소관부서 건설과 직원이 확인한 결과 석축의 시공 및 안전 점검을 하여 석축 시공은 양호한 상태로 확인되었음.
- 처음 공사계획과 실제 공사가 다르게 이루어진 사유에 대해서는 ①지반조사 결과 암반 존재로 인해 과다공사비 및 소음, 진동피해 발생 우려, ②인접지 지반고에 따른 토사 비탈면 고려, ③인접지 도로 계획고 상향 민원, ④아파트 입주자의 도로 계획고 하향 민원 등 여러 현장 여건 및 민원 등을 종합 고려하여 결정한 사항으로 확인되었음.

- 현장 점검을 통해 민원 의견을 반영하여 도로개설 설계변경을 실시하였고 옹벽의 미설치 구간에 대하여 토사유실 등 예방을 위한 전석쌓기 반영하여 공사 진행하기로 함.
- 차량 주차로 인한 사생활 침해 의견을 반영하여 불법주정차 CCTV를 설치하고 시선 유도봉, 차선의 경우 경찰서와 협의하여 설치하기로 함.  
: 차선도색 백색실선 → 황색실선, 과속방지턱 0개소 → 2개소,  
차선규제봉설치 0EA → 45EA
