## 생활안전사고 빈발 공공시설 개선 기획조사 결과

# 생활안전사고 빈발 공공시설 개선 기획조사 결과

# **생활안전사고 빈발 공공시설 개선**

## 생활안전사고 빈발 교통시설 개선

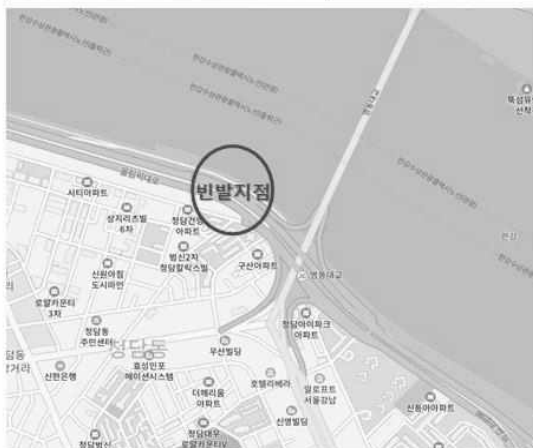
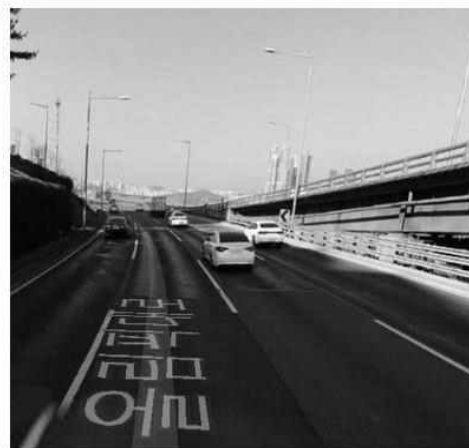
• 영동대교에서 올림픽 대로 합류지점 및 커브구간으로 심야 시간 차량의 과속이 빈번하여 사고발생 위험이 높음

- 포장 정비 [평삭작업]  
(도로 구배 조정)

- 배수시설(도로체수) 개선  
(콘크리트 배수 덮개 →  
스틸그레이팅)

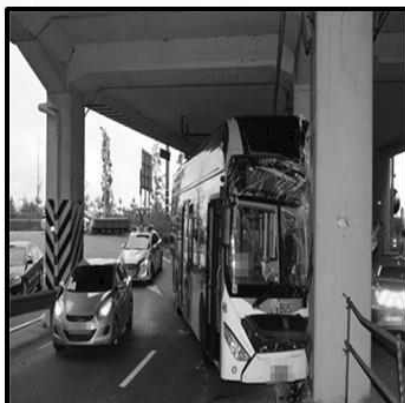
- '19.7.20(토) 05시35분 경 60번 노선버스가 노들길에서 당산역 하부로 진입하면서 당산역 교각과 정면충돌
- 사상자 현황 : 사망1, 경상7

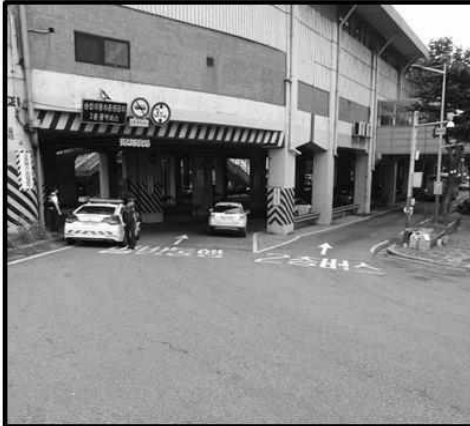
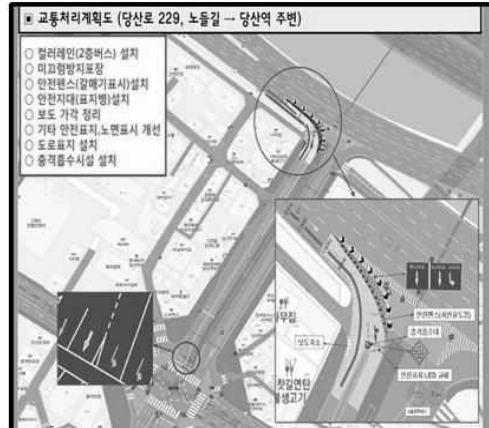
- '19.7.26(금) 서울시, 영등포경찰서, 강서도로사업소, 영등포구청 합동조사
- '19.8.21(수) 교통안전시설물 심의완료(서울지방경찰청)
- '19.11월 공공시설물 개선 완료 예정

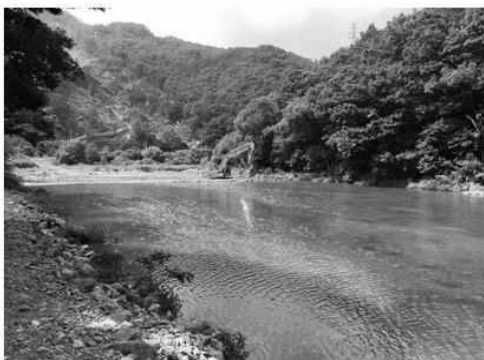
사고지점 하류지역 준설  
(0.3m 낮춤)

- 사고발생 지점 및 하류지역 하천정비 공사 추진
- 하천 준설로 물놀이는 가능하나 다이빙은 불가

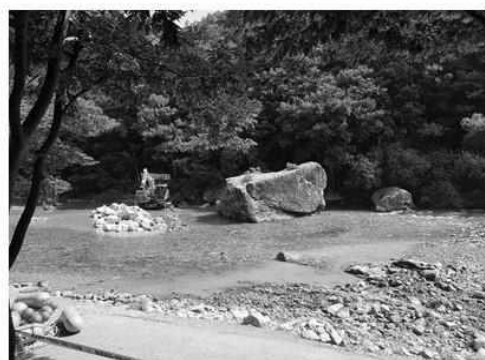
사고지점 거석으로 채움  
(1.0m 낮춤)

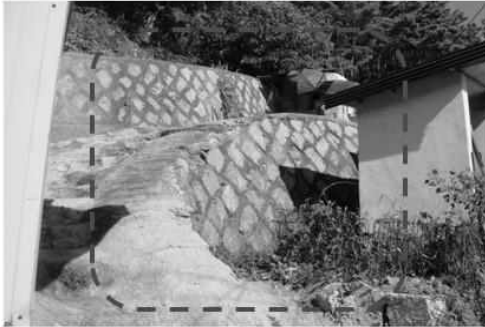
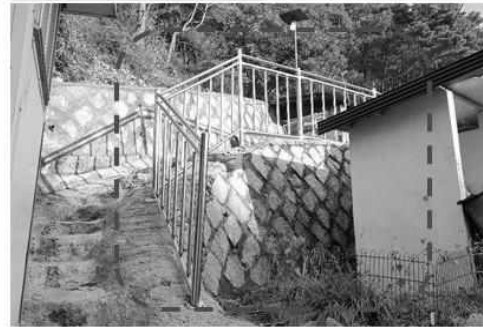
- 고령자 거주 주택 진입 계단 및 경사로에 보행 안전 난간설치
- 보행환경 개선 및 안전사고 예방에 기여
- 주민숙원사항 및 민원 해소

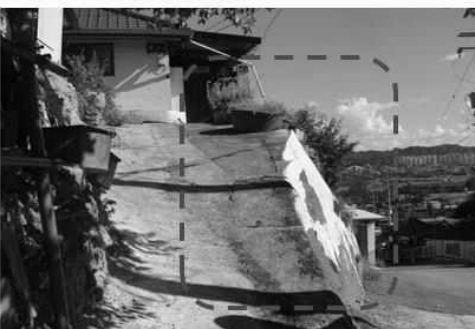
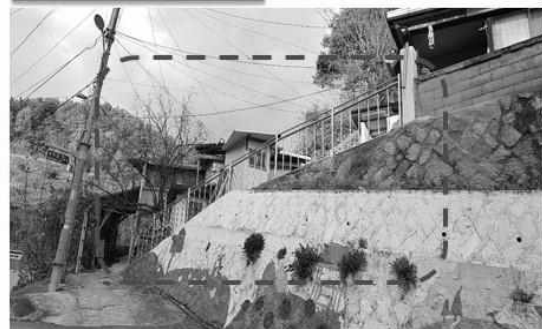
- 고령자 거주 주택 진입 계단 및 경사로에 보행 안전 난간설치
- 보행환경 개선 및 안전사고 예방에 기여
- 주민숙원사항 및 민원 해소

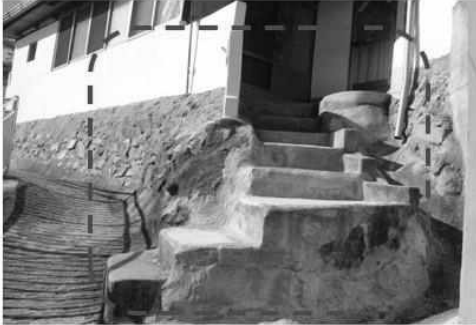
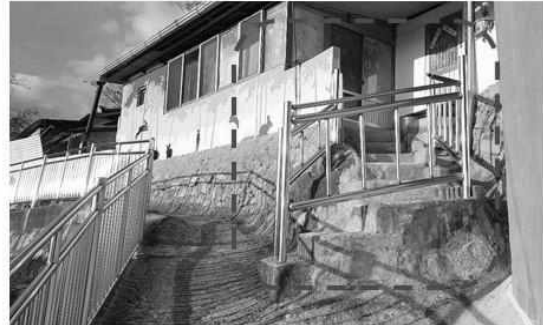
- 고령자 거주 주택 진입 계단 및 경사로에 보행 안전 난간설치
- 보행환경 개선 및 안전사고 예방에 기여
- 주민숙원사항 및 민원 해소

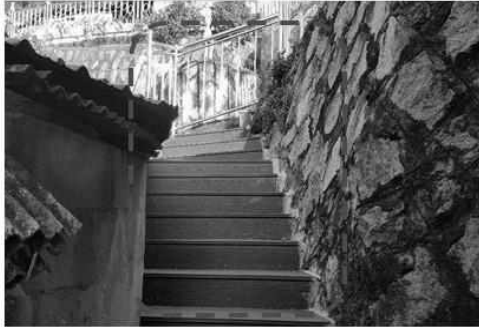
- 과거 주민 자력(새마을 사업 등)으로 조성된 경사진 골목 계단
- 콘크리트 계단과 포장면이 마모되어 평소에도 고령자들 통행이 불편, 특히 결빙 시 잦은 낙상사고 발생
- 데크계단 형식의 골목길로 보수, 위험구간 난간설치로 통행 편의 제공 및 안전사고 예방

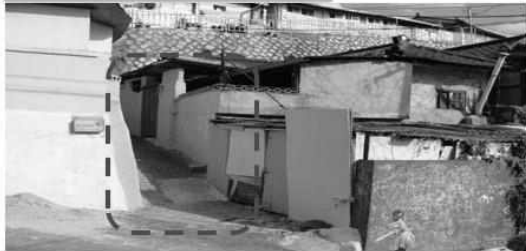
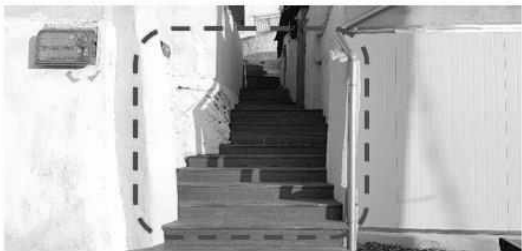
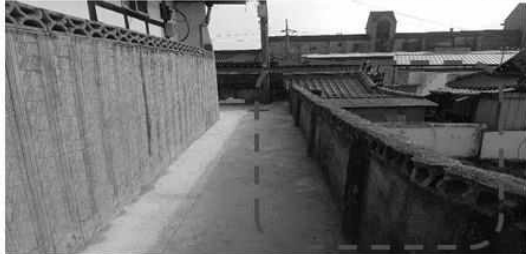
- 데크계단 형식의 골목길로 보수, 위험구간 난간설치로 통행 편의 제공 및 안전사고 예방
- 부식 및 풍화로 전도 우려가 있는 콘크리트 불력담장 재설치로 안전사고 미연에 예방

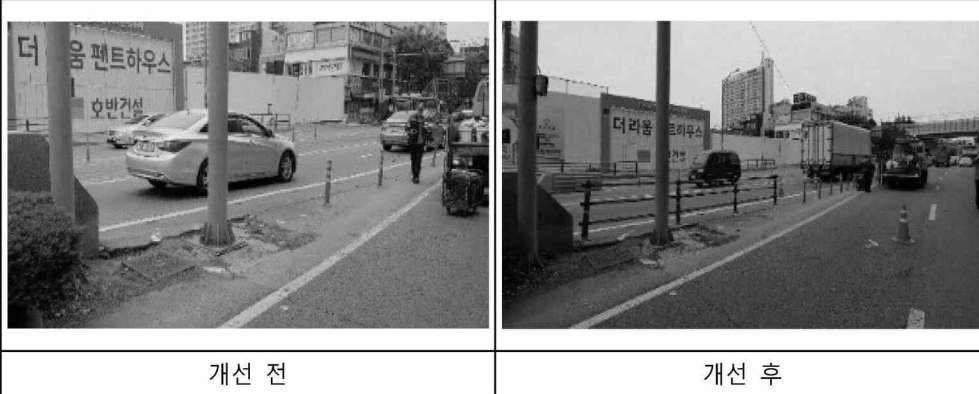
- 청담대교 북단 진출구간(청담대교→건대입구역 방향) 사망사고 발생
- 중앙분리대 및 시선유도봉 추가 설치, 보행자 무단횡단 및 자동차전용도로 진입심리 차단으로 사망사고 예방

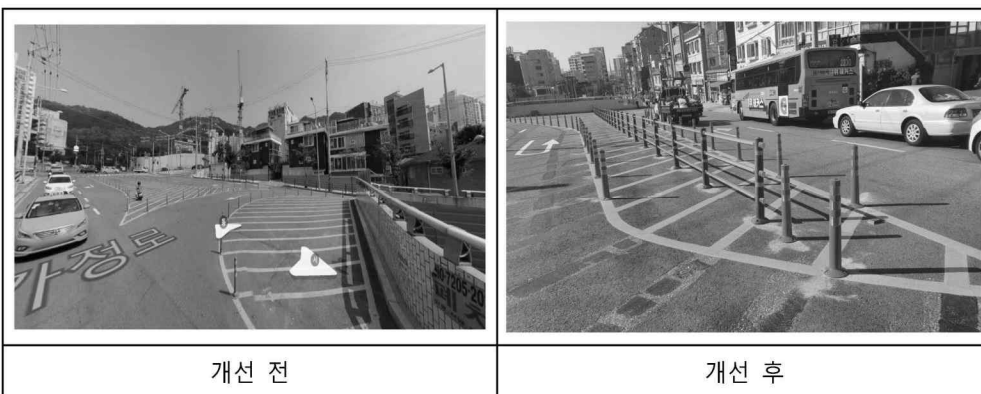
- 교통량이 비교적 적은 용마터널 상부도로 안전지대를 이용해 무단횡단 빈발
- 유턴구역을 교차로 부근으로 이동하고, 안전지대에 중앙분리대 등 무단횡단 방지시설 설치
